# தமிழகத் தொன்மைச் சின்னங்கள்

## பாதுகாப்பு அறிக்கை 2002—2005

தமிழ்நாடு அரசு தொல்லியல் துறை

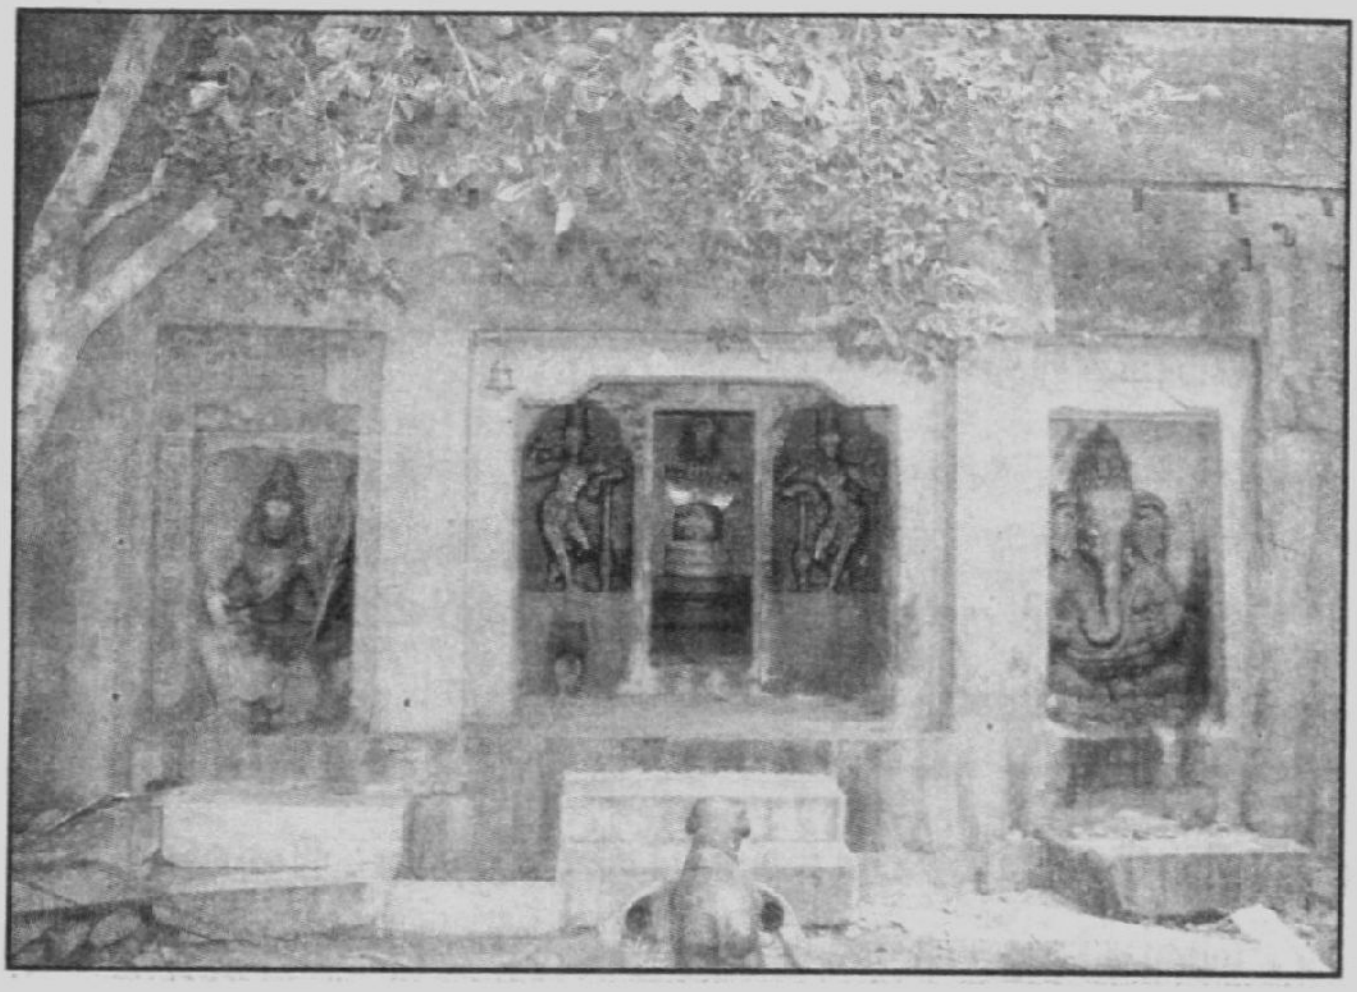
சிவன் கோயில், அரிட்டாபட்டி

இக்கோயில் கி.பி. எட்டாம் நூற்றாண்டில் "திருப்பிணையன் மலை"யின் மேல்புறம் சிவபெருமானுக்காக உருவாக்கப்பட்ட குடவரை கோயிலாகும் என்பதை கல்வெட்டின் மூலம் அறிய முடிகிறது. இயற்கையான பாறையிலேயே லிங்கம் வடிக்கப்பட்டு கருவறையும் அழகிய முன் மண்டபமும் கொண்டு விளங்குகிறது. மண்டபத்தின் முன்வரிசையில் மட்டும் இரண்டு தூண்களும், இரண்டு அரைத் தூண்களும் உள்ளன. இக் கோயிலை உள்ளூர் மக்கள் இடைச்சி மண்டபம் என சொல் வழக்கில் கூறிவருகின்றனர். வழிபாடு மேற்கொள்ளப் பட்டு வரும் இக்குடவரை கோயிலில் பக்தர்களால் ஆங்காங்கு எண்ணெய் தடவப்பட்டு மிகவும் பாதிப்பு அடைந்துள்ளது.
